MANUTENZIONE STRAORDINARIA RIFACIMENTO IMPERMEABILIZZAZIONE COPERTURA

FABBRICATO AD USO SCOLASTICO
SCUOLA ELEMENTARE "F. FRANCHINI"

PROGETTO PRELIMINARE

RELAZIONE GENERALE
ESPLICATIVA DEGLI INTERVENTI

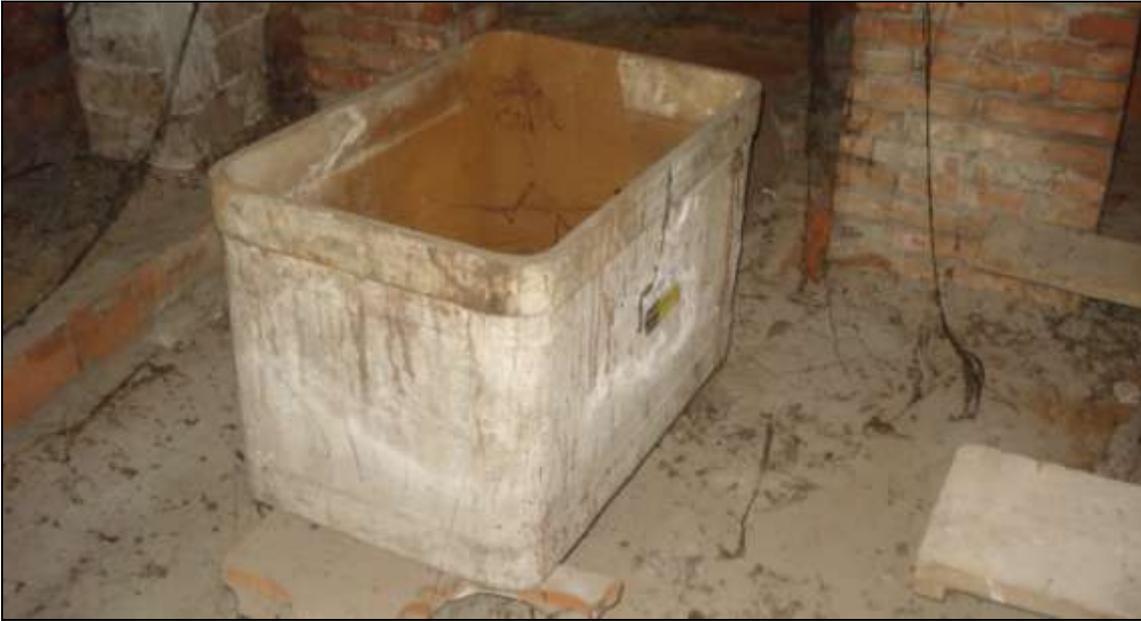
IMM08_foto sottotetto: vasca in eternit (dismessa). Da rimuovere a carico di ditta abilitata.

Durante il sopralluogo è stata rilevata la presenza di due vasche in eternit (una dismessa). Si prevede pertanto di rimuoverle (lavoro da affidare a ditta abilitata) e di sostituire quella in funzione con una nuova in materiale non potenzialmente pericoloso.

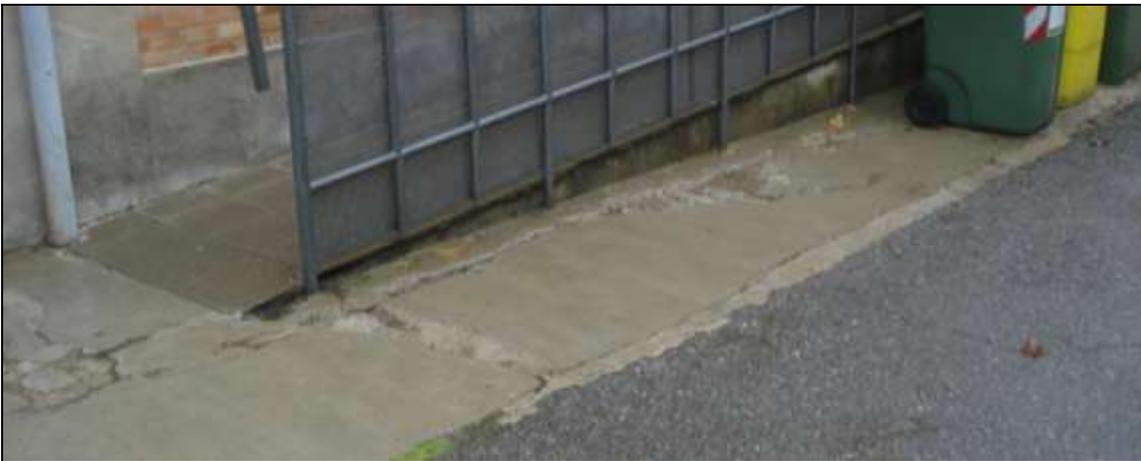
IMM09_Esterno, ingresso principale: marciapiede lesionato in più punti.

All'esterno si prevede inoltre di sistemare il marciapiede perimetrale in battuto di cemento già lesionato in più punti.
