COMUNE DI
CASTEL MAGGIORE

MANUTENZIONE STRAORDINARIA POST SISMA 2012

CIMITERO UNICO

RELAZIONE GENERALE

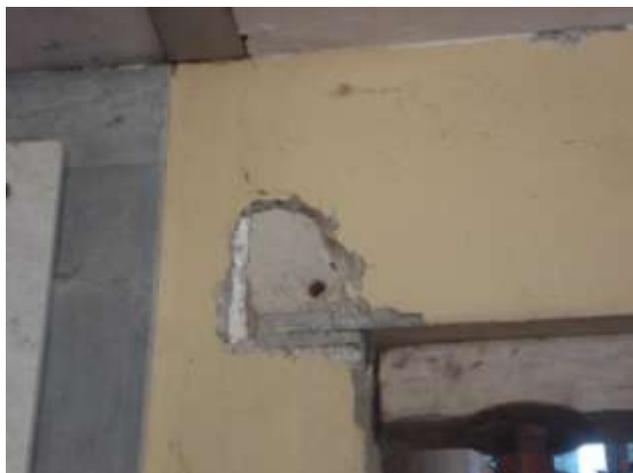
Durante il sopralluogo si è potuto appurare che in tutti gli appoggi delle travi presenti nel fabbricato A1 (quello a Est) risultano essere presenti delle lesioni. Rimuovendo l'intonaco in un appoggio è venuta alla luce la struttura. Si tratta di travi in profili metallici tamponate lateralmente con pezzi di elementi di laterizio. Tali travi sono appoggiate su piastre metalliche. All'estremità delle travi è stato posizionato uno strato di polistorilo di spessore pari a 2 cm circa per consentirne le dilatazioni termiche (il fabbricato è lungo circa 93,00 ml.). Le lesioni subverticali che si sono verificate agli appoggi altro non sono che il cedimento dell'intonaco sopra lo strato di polistirolo (pertanto lesioni strutturalmente non significative). Avendo appurato che l'appoggio di tali travi (pari a 12 cm) può risultare non sufficiente si è pensato di integrarlo con piastre esterne al "nodo" esistente collegate alla struttura verticale, le quali svolgono una doppia funzione: contro la perdita d'appoggio e contro la fuoriuscita dal piano delle travi. Anche qui si renderanno necessari piccoli interventi di riparazione e ritinteggiatura dell'intonaco esistente. Verranno inoltre intonacate le tre zone in cui è stato preventivamente rimosso il controsoffitto (ove c.a. a vista); si prevede anche di tinteggiare i profilati metallici color bianco (come soffitto).

zona "A" – appoggio lesionato in cui è stato rimosso una porzione di intonaco come saggi.

DESCRIZIONE INTERVENTO	CLASSIFICAZIONE INTERVENTO
Integrazione degli appoggi delle travi (metalliche) con piastre in acciaio	Intervento locale – par. 8.4.3 D.M. 14-01-2008
Tinteggiature e piccole riparazioni	Manutenzione ordinaria

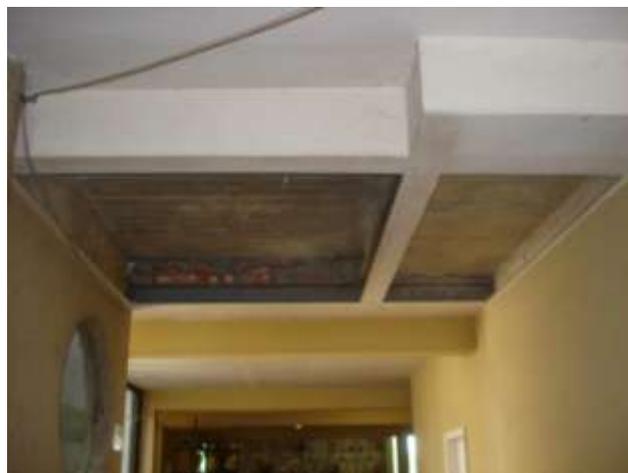
zona "A" – area in cui è stato rimosso il controsoffitto; intonacare le zone di c.a. a vista e tinteggiare i profilati metallici color bianco.

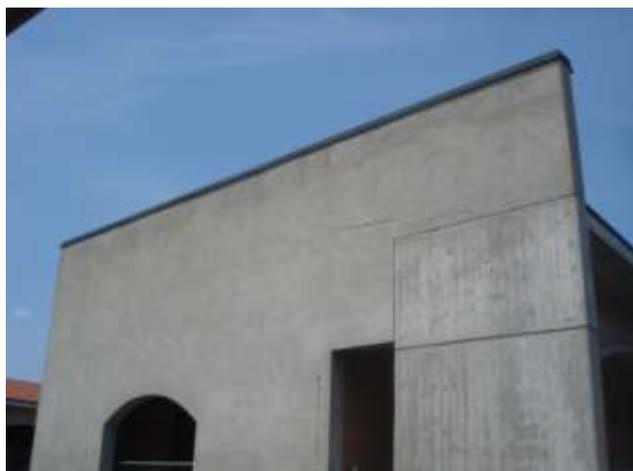
Durante il sopralluogo si è potuto appurare che tutti i timpani (n.7) presenti nella zona individuata risultano lesionati lungo la linea d'inclinazione della copertura; in accordo con la committenza si decide di risolvere la problematica in atto demolendo la porzione di timpano "libero" (ossia la parte superiore alla linea del coperto, senza nessun contrasto posteriore). I timpani risultano essere costituiti da elementi in laterizio, i quali una volta rimossi non recheranno alcun pregiudizio per la stabilità e la sicurezza dell'opera rimanente. Una volta demolite le porzioni di timpano individuate negli elaborati grafici verrà ripristinato la porzione rimanente di copertura con bandinella di completamento; ove fosse necessario saranno eseguiti piccole riparazioni di intonaco e/o elementi di copertura di laterizio.

zona "B" - timpano lesionato

DESCRIZIONE INTERVENTO	CLASSIFICAZIONE INTERVENTO
Demolizione dei "timpani" lesionati	Intervento privo di rilevanza per la pubblica incolumità ai fini sismici (Allegato I D.G.R. 121/2010) – Par. B.7.1 (L2).
Tinteggiature e piccole riparazioni	Manutenzione ordinaria

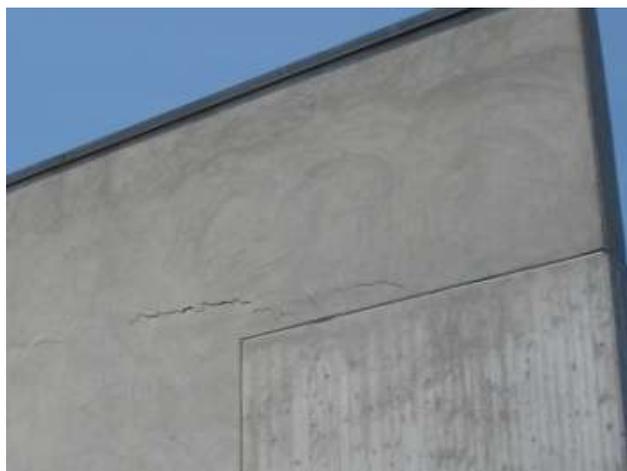
zona "B" - timpano lesionato, ingrandimento

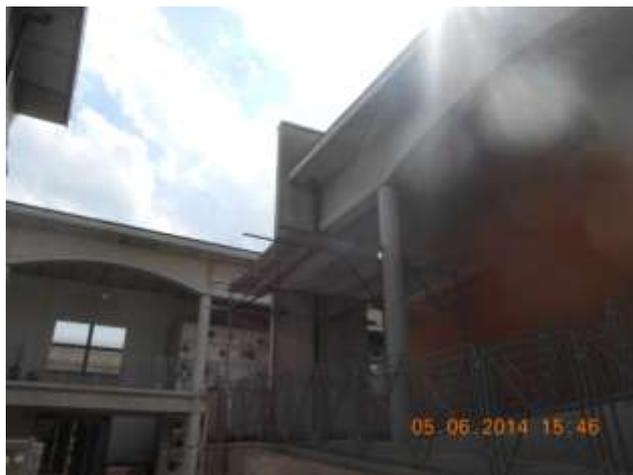
Durante il sopralluogo si è potuto appurare che tutte le recinzioni metalliche presenti nella zona "B", inclusa la passerella con copertura in assi di legno, risultano posizionate così come indicato nella "Dichiarazione di ripristino di agibilità temporanea" a firma Ing. Carmelo Ricciardo, protocollata al Comune di Castel Maggiore con PG 12153/13. Medesima verifica è stata effettuata per i serraggi dei puntelli (delle travi) presenti nella zona "A", i quali risultano idonei. Pertanto si rilasciata ulteriore "Dichiarazione di ripristino di agibilità temporanea" per ulteriori 12 mesi in attesa che vengano realizzati i lavori di cui ai Lotti 1 e 2.

zona "B" – passerella per passaggio

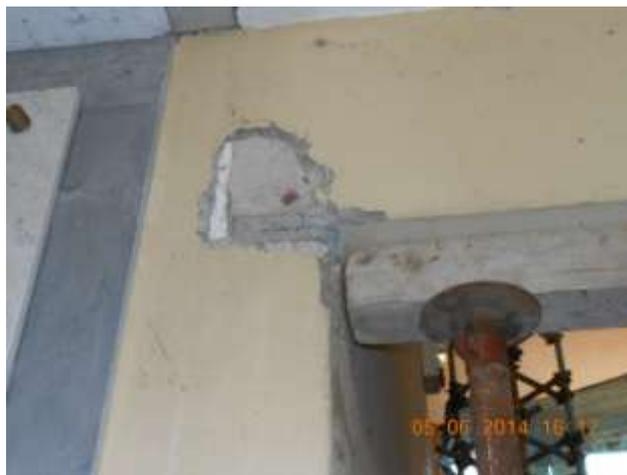
zona "A" – puntellature delle travi lesionate agli appoggi

DESCRIZIONE INTERVENTO	CLASSIFICAZIONE INTERVENTO
Verifica della posizione delle recinzioni metalliche (zona "B")	Manutenzione ordinaria
Verifica dei serraggi dei puntelli (zona "A")	Manutenzione ordinaria

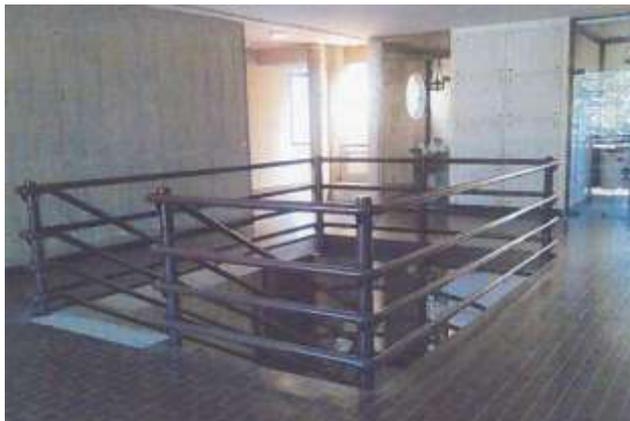
Durante il sopralluogo nelle aree denominate "Blocco Canale" e "Blocco A" (vedi planimetria intervento soprastante) si è potuto appurare che una serie di parapetti presenti all'interno del Cimitero Unico non rispondono alla normativa vigente (T.U. n.81/2008 e s.m.i.) pertanto verranno proposti una serie di interventi per la regolarizzazione di tali parapetti tramite la realizzazione di candele verticali al posto dei correnti longitudinali (con taglio di quest'ultimi) per impedire la scalata dei parapetti e adeguarli all'altezza minima pari ad almeno 100 cm. Ove necessario si prevede di realizzare ex-novo un parapetto con lo stesso motivo estetico di quello esistenti.

Foto 01_"Blocco A", scala - parapetti da adeguare)

- "Blocco A", scala: modifica del parapetto esistente attraverso taglio dei correnti escluso corrimano e realizzazione di candeli verticali e corrente inferiore in tondini da saldare in opera (lunghezza considerata: tutta la scala), vedi foto 01;
- "Blocco Canale", scala: modifica del parapetto esistente attraverso taglio dei correnti escluso corrimano e realizzazione di candeli verticali e corrente inferiore in tondini calandrati da saldare in opera (lunghezza considerata: tutta la scala), vedi foto 02;
- "Blocco A" e "Blocco Canale": realizzazione di nuovi parapetti in corrispondenza delle finestre, realizzati come i precedenti (n. 62), vedi foto 04;
- "Blocco A", pozzi luce PT-P1: modifica del parapetto esistente attraverso taglio dei correnti escluso corrimano e realizzazione di candeli verticali e corrente inferiore in tondini da saldare in opera (n.2), vedi foto 03;

Si prevede la verniciatura in opera di tutti le nuove opere metalliche da realizzare.

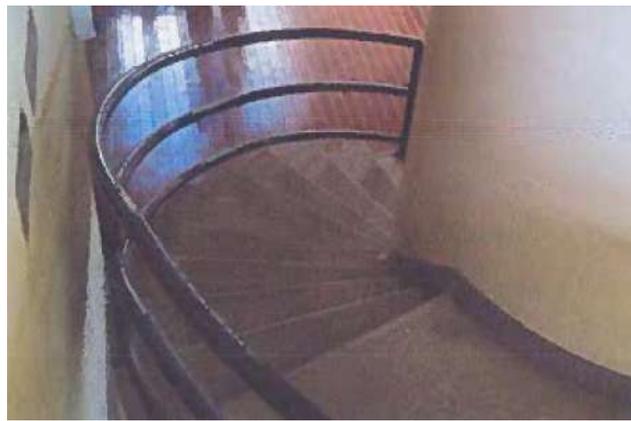
Foto 02_"Blocco Canale", scala - parapetti da adeguare

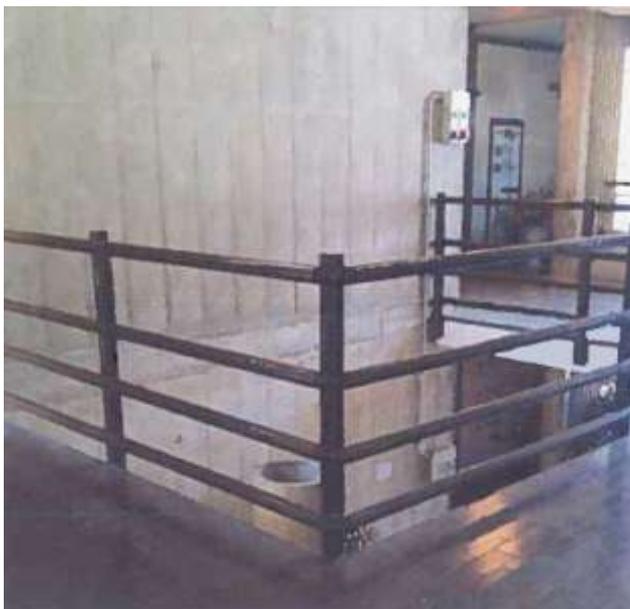
Foto 03_"Blocco A" – parapetti da adeguare

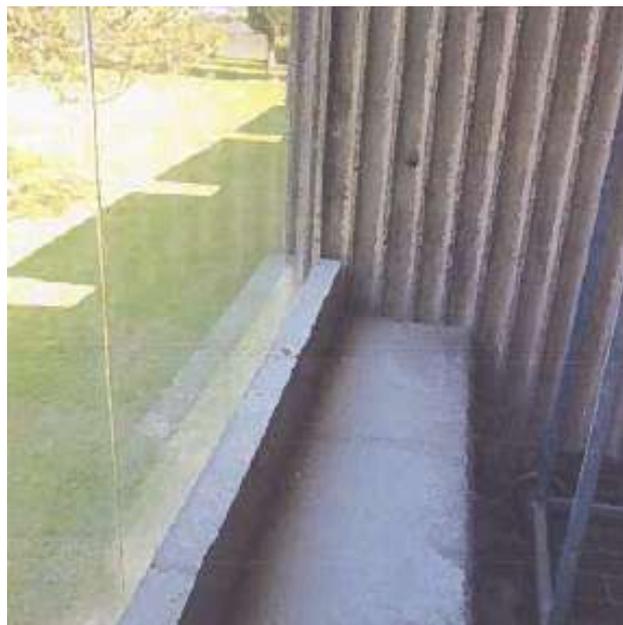
Foto 04_"Blocco A" – parapetto inesistente; si prevede di realizzarne uno in profilati metallici (come esistenti).
